# Monitor onderwijs- huisvesting po-vo

## - EINDRAPPORT -

Amsterdam, 21 september 2017  
Publicatienr. 16199  
OND1360344

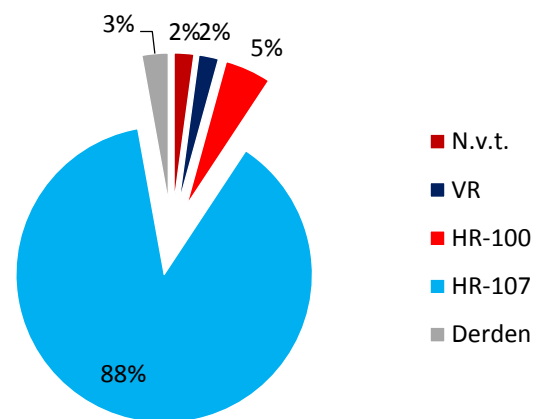
Figuur 5.52 Resultaten aanwezigheid cv-ketels

Om een schoolgebouw te voorzien van warmte en frisse lucht, zijn technische installaties aangebracht. Stooktoestellen – veelal in de vorm van een CV ketel – produceren hierbij de warmte die nodig is om de school op een behaaglijke temperatuur te houden. De voorziening voor frisse lucht bestaat doorgaans uit natuurlijke ventilatie (te openen ramen of ventilatieroosters) of een vorm van mechanische ventilatie (waarbij gebruik wordt gemaakt van een ventilator of luchtbehandelingsinstallatie). In dit deel van het onderzoek is geen onderscheid gemaakt tussen het oudste en nieuwste bouwdeel, maar is gekeken naar de collectieve werking van de klimaatinstallaties in het gebouw.

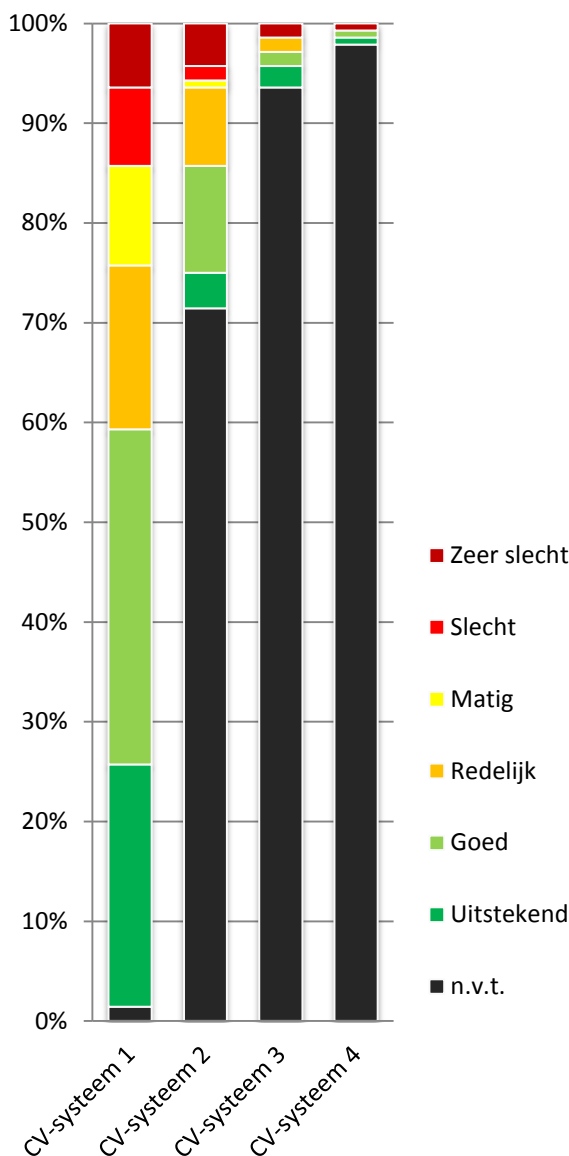
Figuur 5.63 Resultaten conditiescore cv-installaties

De technische staat van de verwarmingsinstallaties is op basis van het bouwjaar van de cv-ketels volgens de NEN 2767 berekend. Zoals benoemd, is in 97 procent van de bezochte scholen een primair verwarmingssysteem aanwezig, met een aandeel van bijna 30 procent dat wordt ondersteund door een secundair systeem, waarbij het tertiaire en quataire systeem bij enkel de grote schoolgebouwen is aangetroffen. De algemene staat van onderhoud is opgefallen; een aandeel van 57 procent van de primaire cv installaties verkeert overwegend in een uitstekende of goede staat van onderhoud. Ongeveer 19 procent van de primaire systemen verkeert verder in een redelijke staat van onderhoud. De resterende 24 procent van bezochte scholen is er echter slechter aan toe op gebied van de stooktoestellen. Een aandeel van 8 procent, 7 procent en weer 8 procent verkeert respectievelijk in een matige, slechte of zelfs zeer slechte staat van onderhoud. Dit houdt veelal in dat de technische levensduur van de installaties volledig is afgeschreven en de systemen op korte termijn toe zijn aan vervanging. Ook bij secundaire, tertiaire en quataire systemen is het aandeel in slechte of zeer slechte staat verkerende installaties te hoog ten opzichte van het aandeel dat mag worden verwacht bij schoolgebouwen. Gevolgen die deze conditiescores teweeg kunnen brengen zijn onder meer storingen die uitval van de installatie veroorzaken, een te geringe warmteproductie en het niet kunnen leveren van voldoende warmte aan bepaalde radiatoren. Dit is in het bijzonder het geval bij systemen met een relatief lang warmwatercircuit.

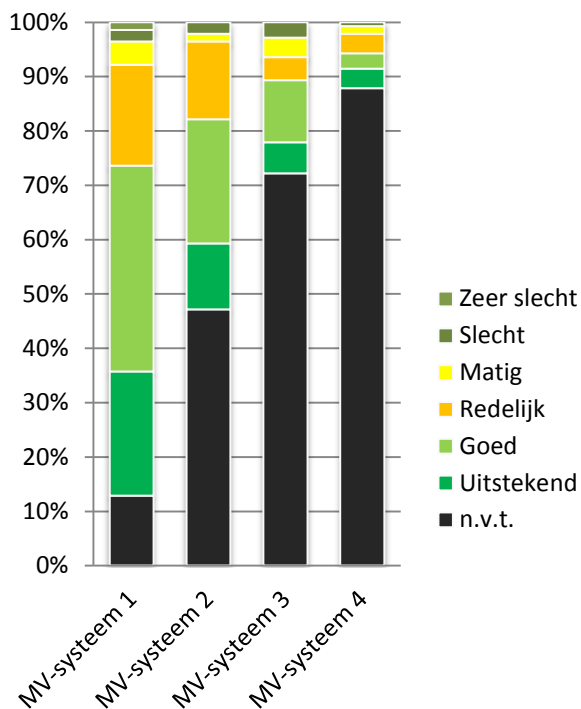
**Figuur 5.14 Resultaten conditiescores MV-installaties**

ventilatiesysteem blijkt dat ongeveer 36 procent van de voorkomende, primaire ventilatiesystemen, vijf tot tien jaar oud is. Daarmee zijn de installaties op de helft van de technische levensduur aangekomen. Bijna 41 procent van de voorkomende systemen is tien tot twintig jaar oud, en daarmee reeds over de helft van de gemiddelde technische levensduur heen. Dergelijke systemen zijn binnen een tijdsbestek van circa vijf tot tien jaar toe aan vervanging. Deze conclusies baseren zich op het primaire ventilatiesysteem. Bij de overige systemen, 2, 3 en 4, is te zien dat het aandeel 'oudere' systemen verhoudingsgewijs nagenoeg hetzelfde is als bij het primaire systeem – ongeveer 43 procent van de systemen is vijf tot tien jaar oud, waarbij nagenoeg hetzelfde percentage geldt voor de systemen van tien tot twintig jaar oud. Het aandeel mechanische ventilatiesystemen dat technisch is afgeschreven, is met een aandeel van 2 procent nihil te noemen. Bij de scholen waarbij dit is aangetroffen, meldde de schoolleiding veelal dat de systemen in de onderhoudsplanning voor vervanging zijn opgenomen.

De technische kwaliteit van de installaties is overwegend goed te noemen; slechts sporadisch zijn er systemen aangetroffen die in een slechte of zeer slechte staat verkeren, gezien vanuit de technische levensduur van de systemen. Overwegend verkeren de ventilatiesystemen in een uitstekende, goede of

redelijke toestand. Hierbij moet worden opgemerkt dat de installaties tijdens de steekproef niet zijn doorgemeten; de werking van de systemen als zodanig is niet beoordeeld. Ook is niet gekeken naar de kanalen en leidingen van de systemen. Er is bij de inspecties wel door de inspecteurs opgemerkt dat bij diverse scholen de kanalen en ventilatieroosters bijvoorbeeld vervuild zijn, waarmee de ventilatievoorziening mogelijk niet voldoende functioneert. Ook kan er sprake zijn van stofophoping in de roosters, waardoor docenten en leerlingen last kunnen krijgen van de gebrekkige ventilatie.
